Wójt Gminy Białe Błota

Dotyczy: wniosek z dnia 27.03.2023r. (wpływ do urzędu 30.03.2023r.)

Ulica Izoldy przed wyrównaniem

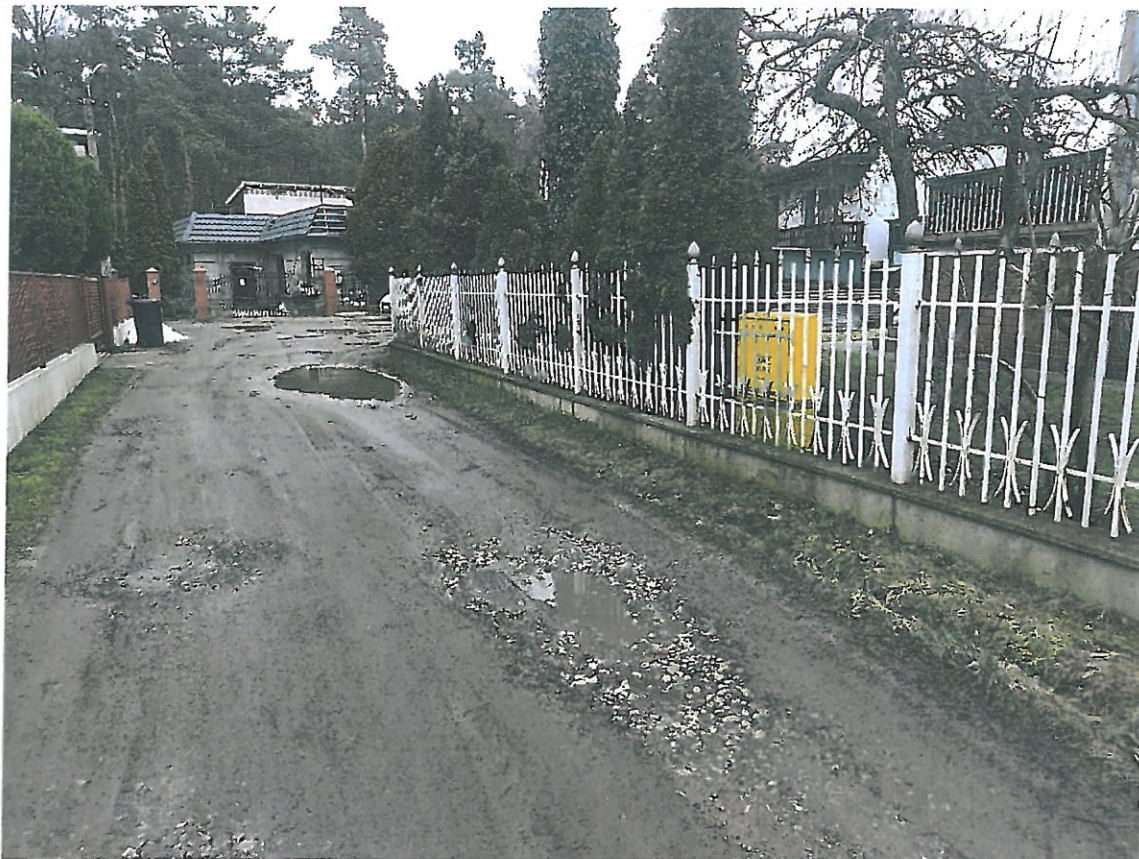
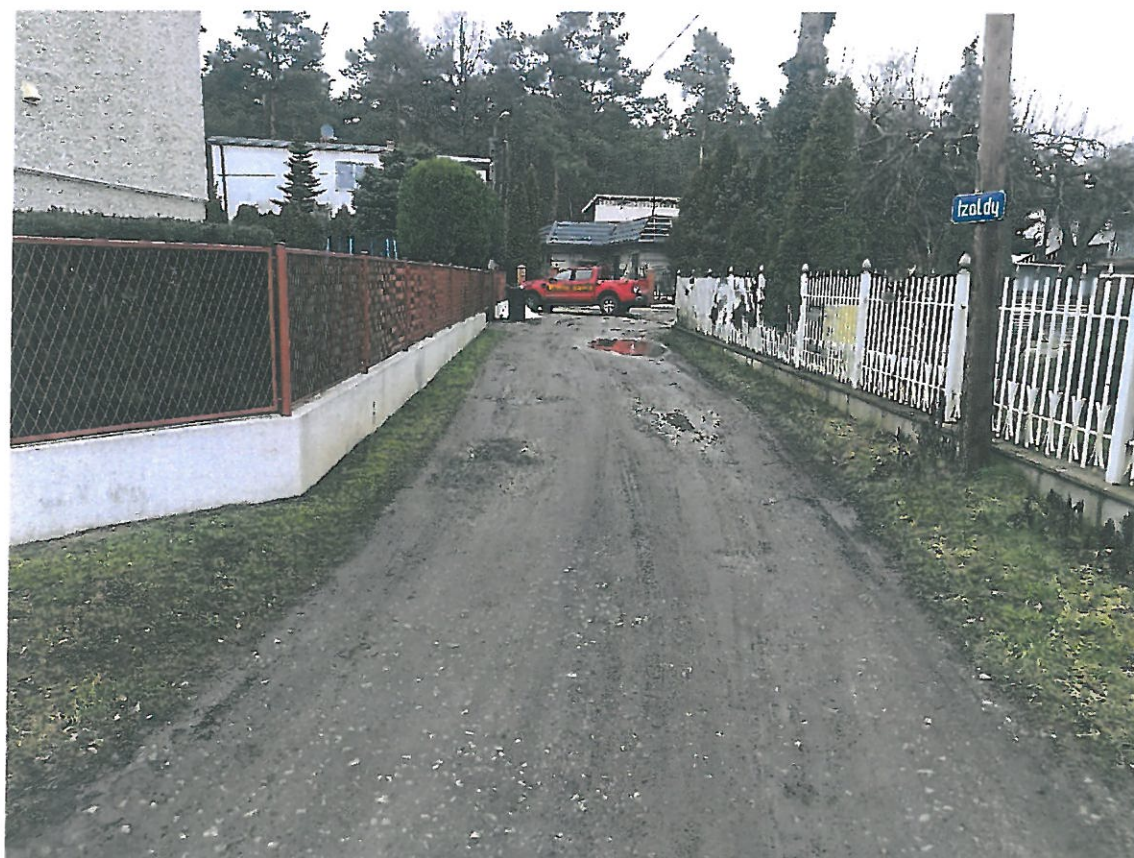
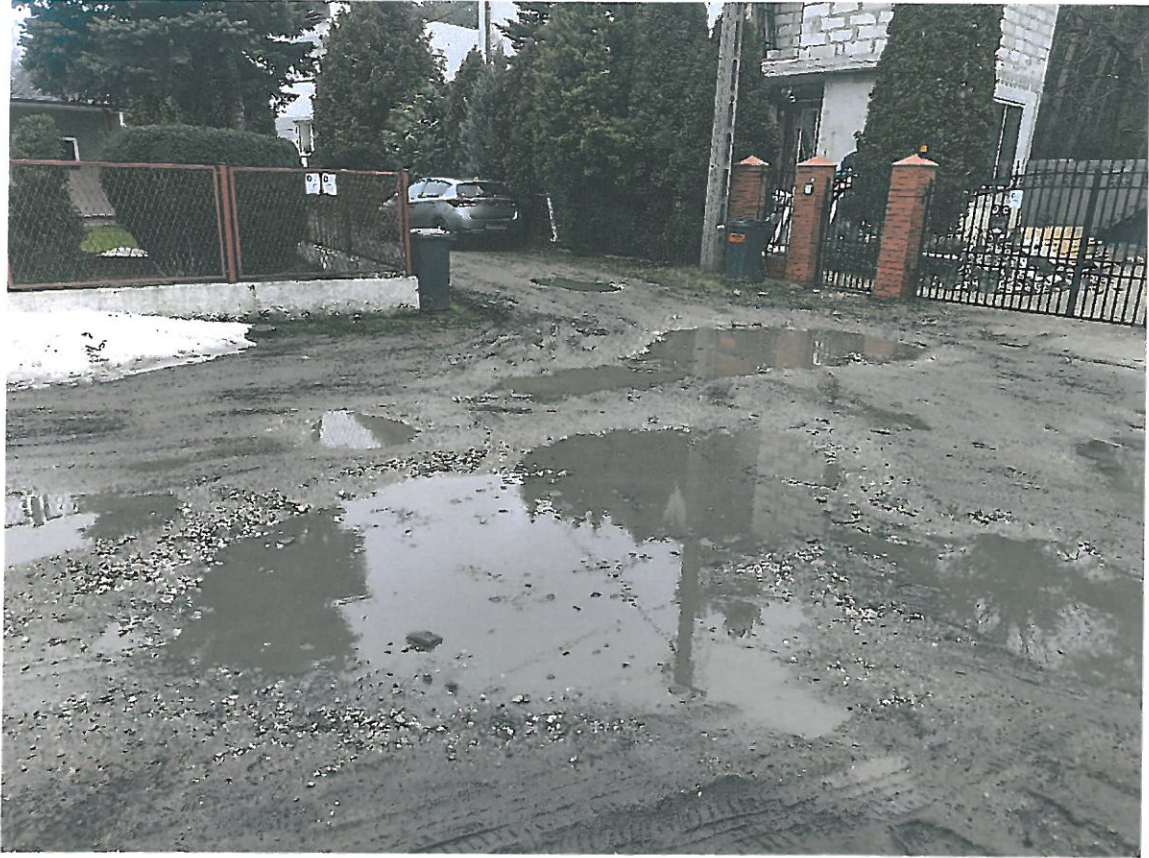
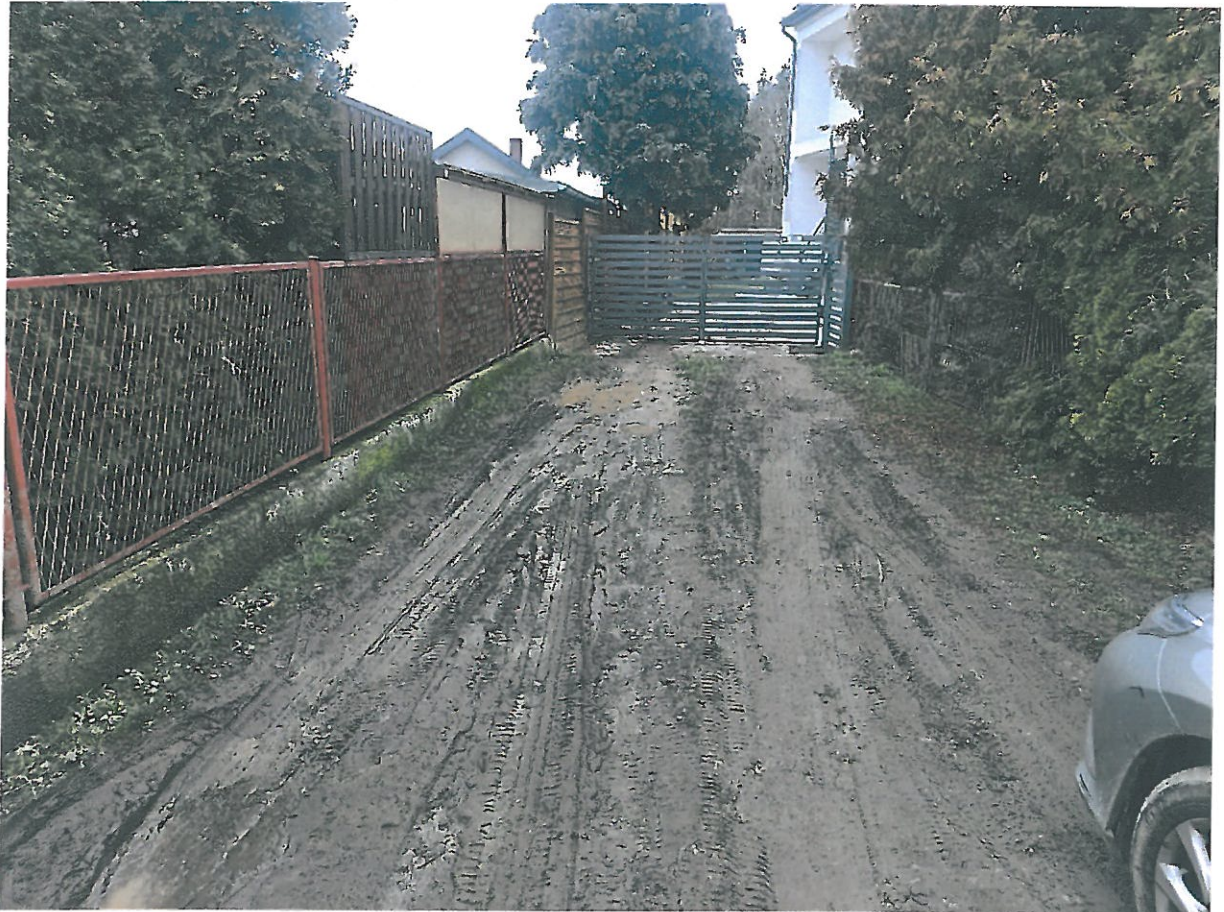
[Fot. Nr 1,2,3,4 przedstawiają stan drogi w dniu 14.02.2023 r. - oględziny stanu drogi przed rozpoczęciem robót]

W dniu 16.02.2023 roku pracownicy Referatu Dróg i Gospodarki Odpadami wykonali naprawę nawierzchni ulicy Izoldy. Obcy materiał w postaci płyt betonowych, gruzu i innych odpadów po budowlanych został ściągnięty.

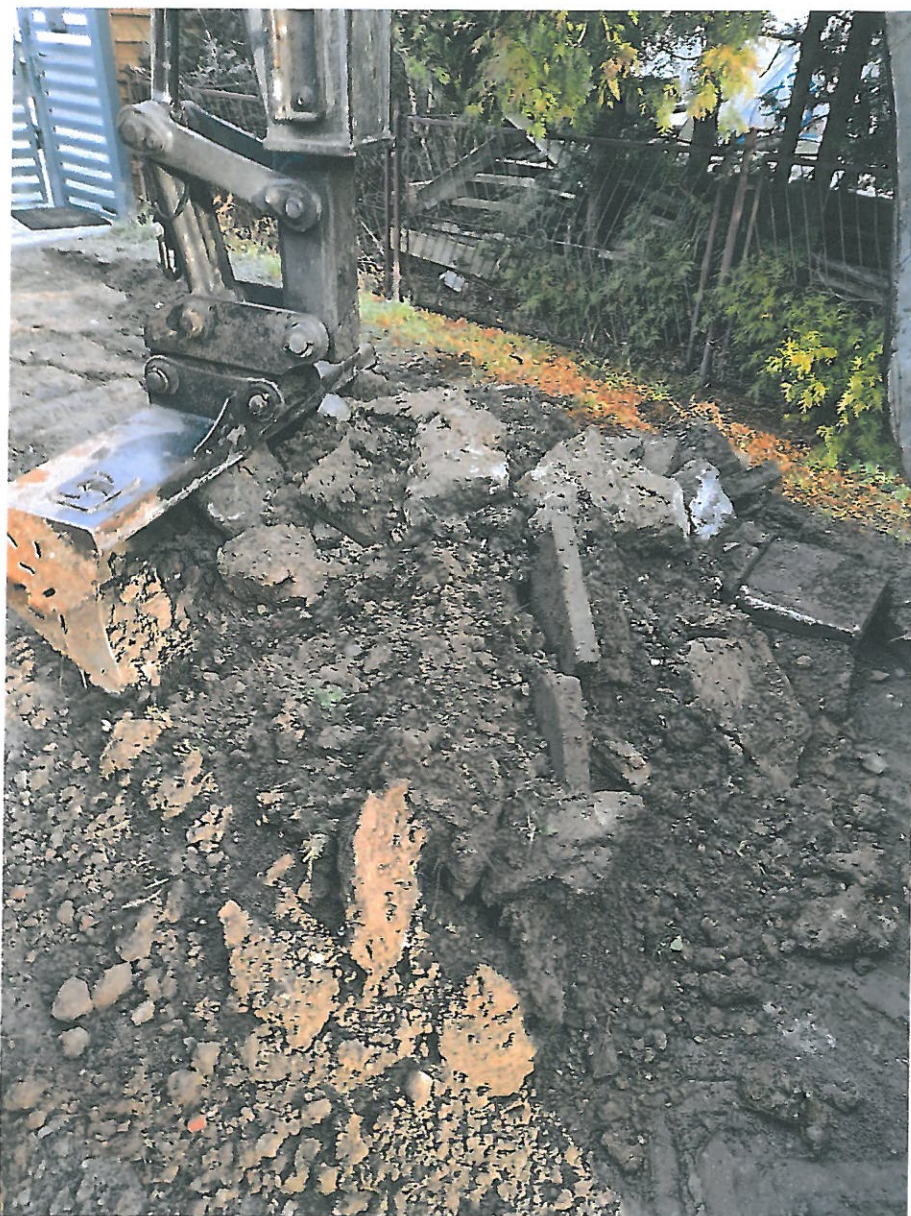
[Fot. 5 Materiał obcy w drodze]

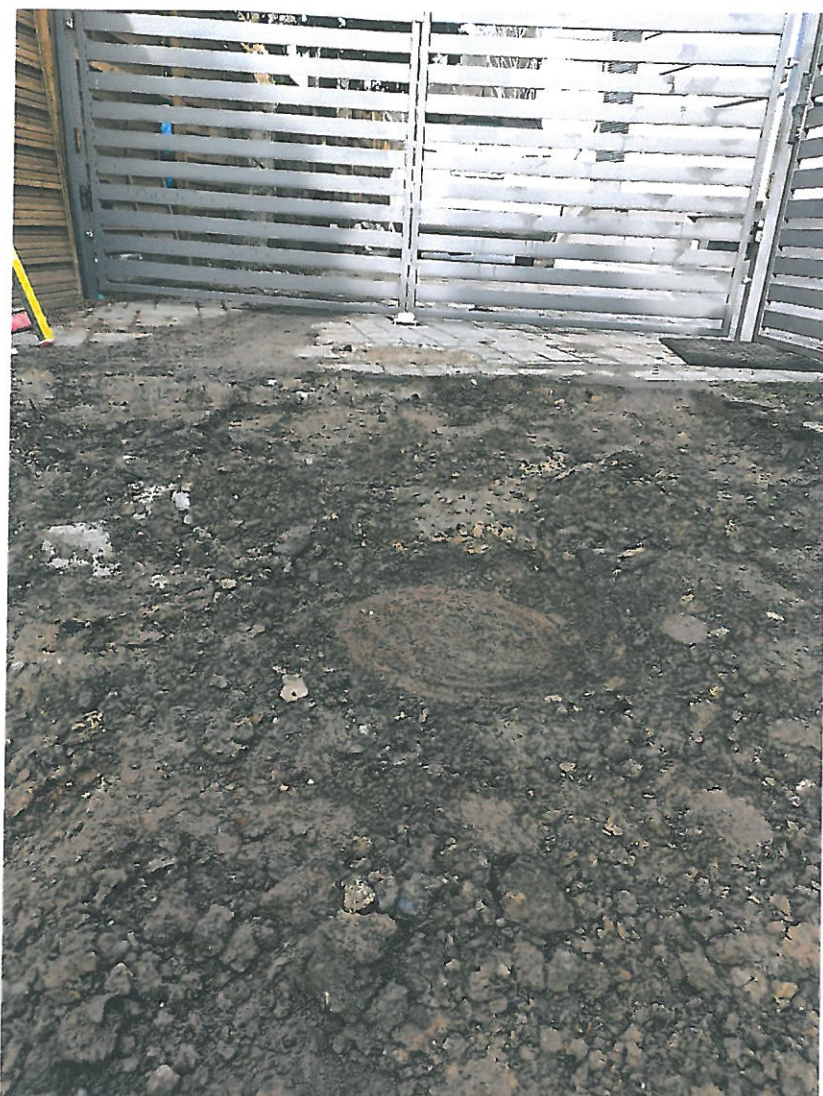
[Fot. 6 Studnia kanalizacji sanitarnej przykryta materiałem obcym wymagająca regulacji wysokościowej przez ZWiUK]

W ulicę wbudowano ok. 20 ton kruszywa w postaci destruktu asfaltowego. Zmieniono nieznacznie spadki podłużne i poprzeczne nawierzchni w celu odprowadzenia nadmiaru wód opadowych w kierunku ul. Chlebowej, która posiada kanalizację deszczową. Pracownicy ZWiUK wyregulowali wąż studni kanalizacji sanitarnej i oznaczyli zasuwy wodociągowe.

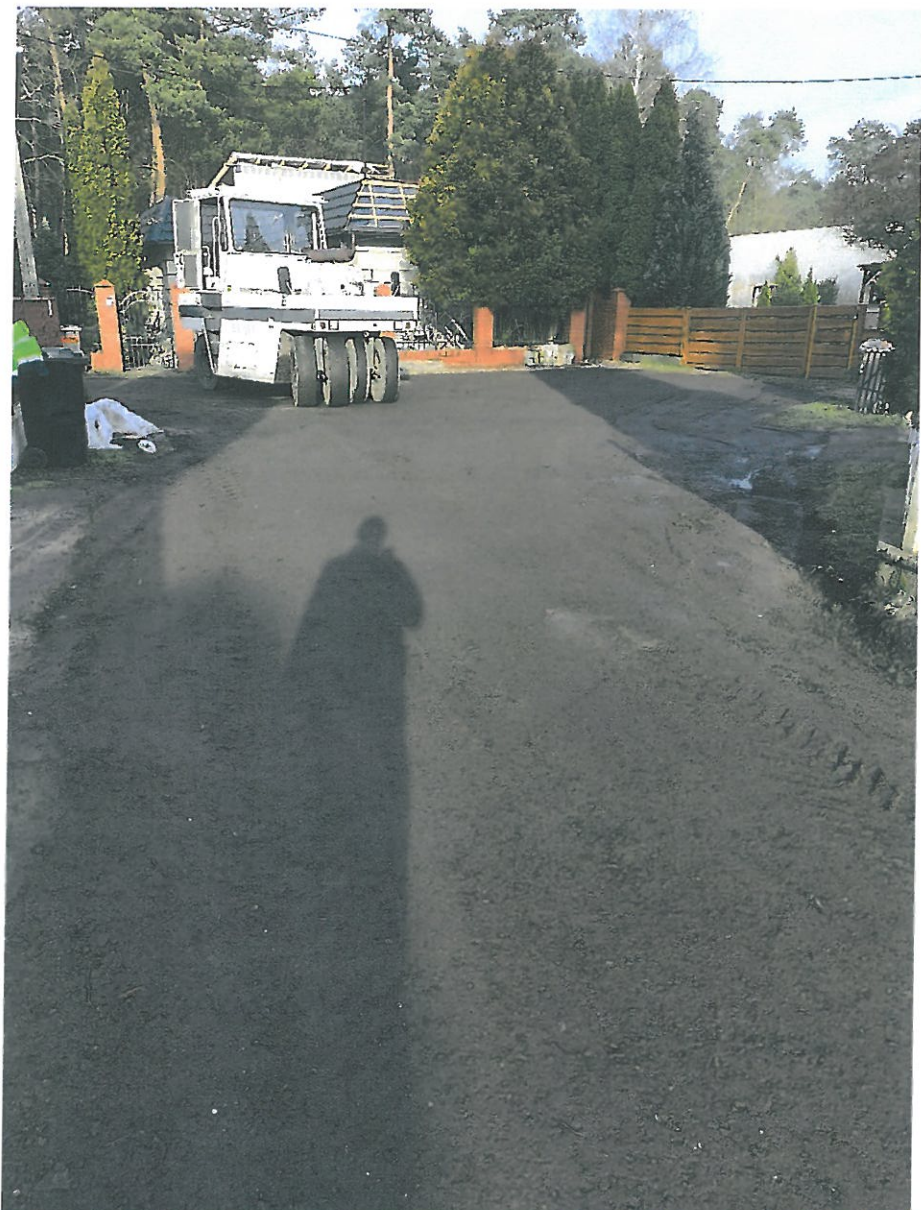
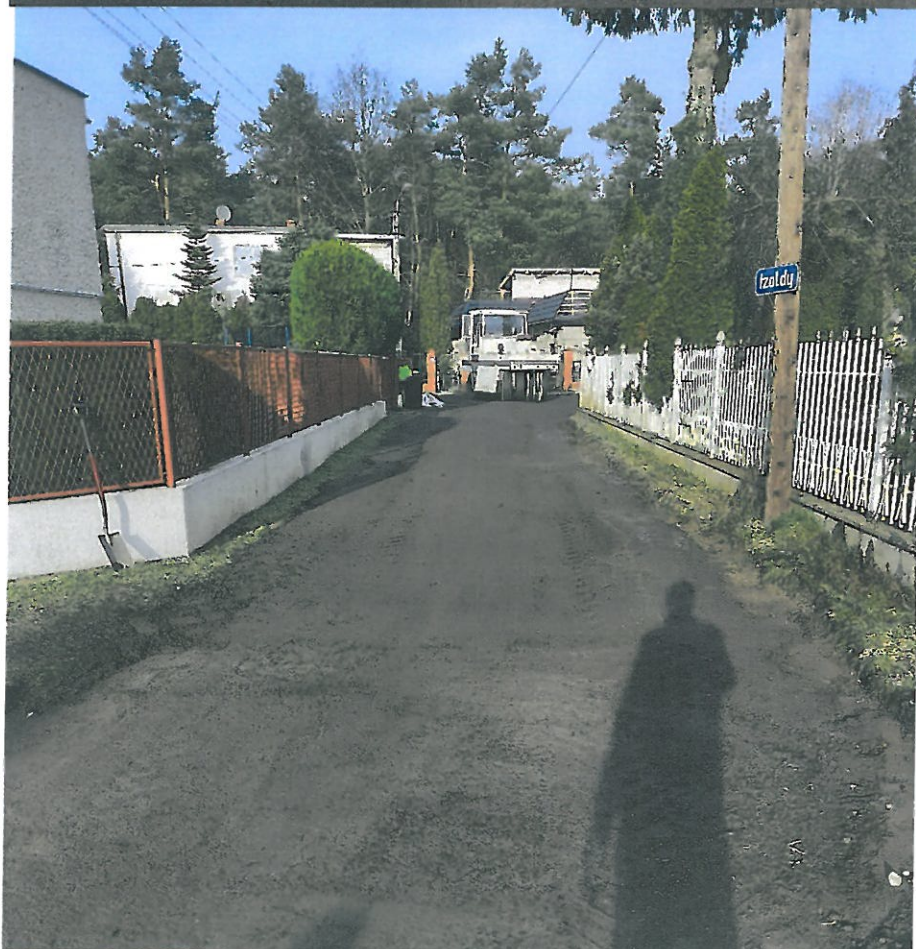
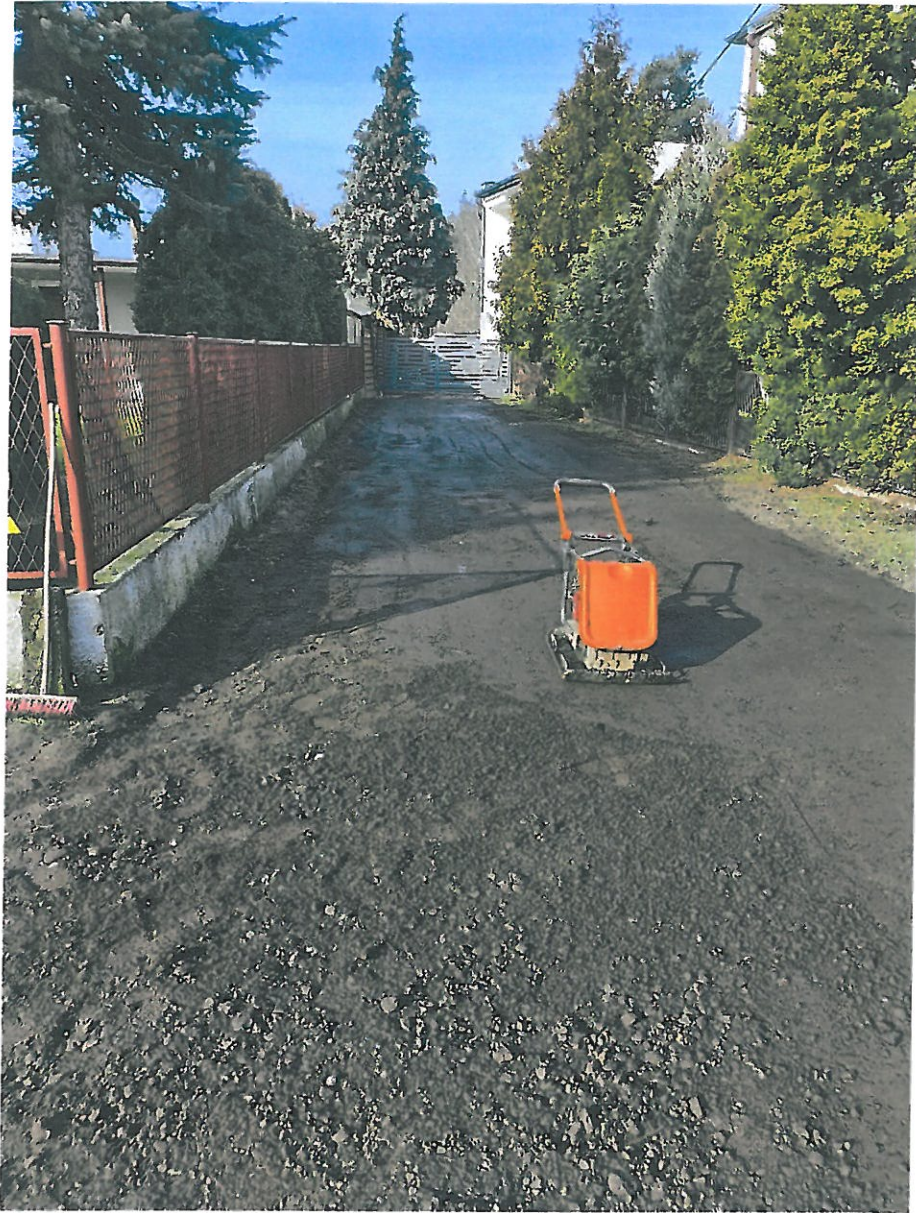
Fotografie poniżej - [Końcowy etap prac wykonanych w dniu 16.02.2023r. – zagęszczenie i profilowanie nawierzchni]

Nawierzchnię dostosowano do infrastruktury technicznej. Prace musiały być wykonane przy pomocy koparko – ładowarki, walca gumowego, ciągnika z naczepą, zagęszczarki spalinowej, 3 pracowników. Roboty trwały ponad 7 godzin na odcinku wynoszącym zaledwie 60 mb i powierzchni ok 350 m².

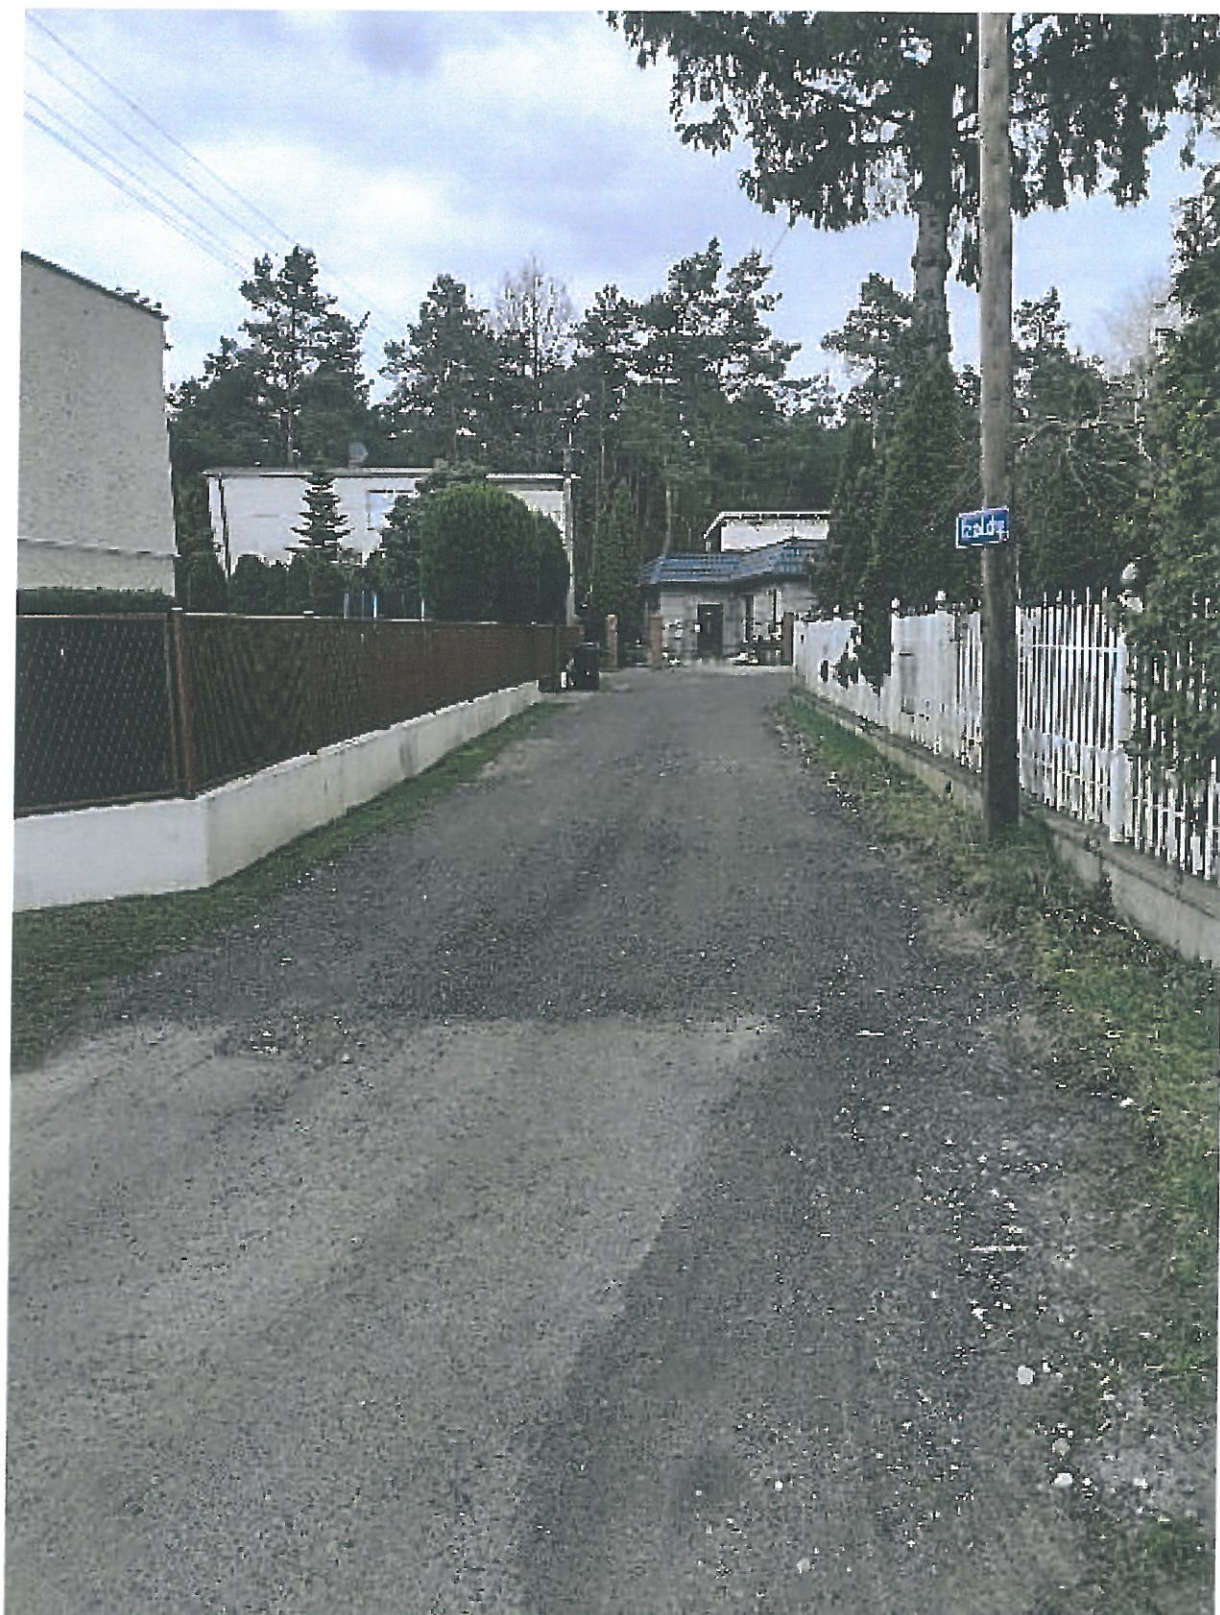
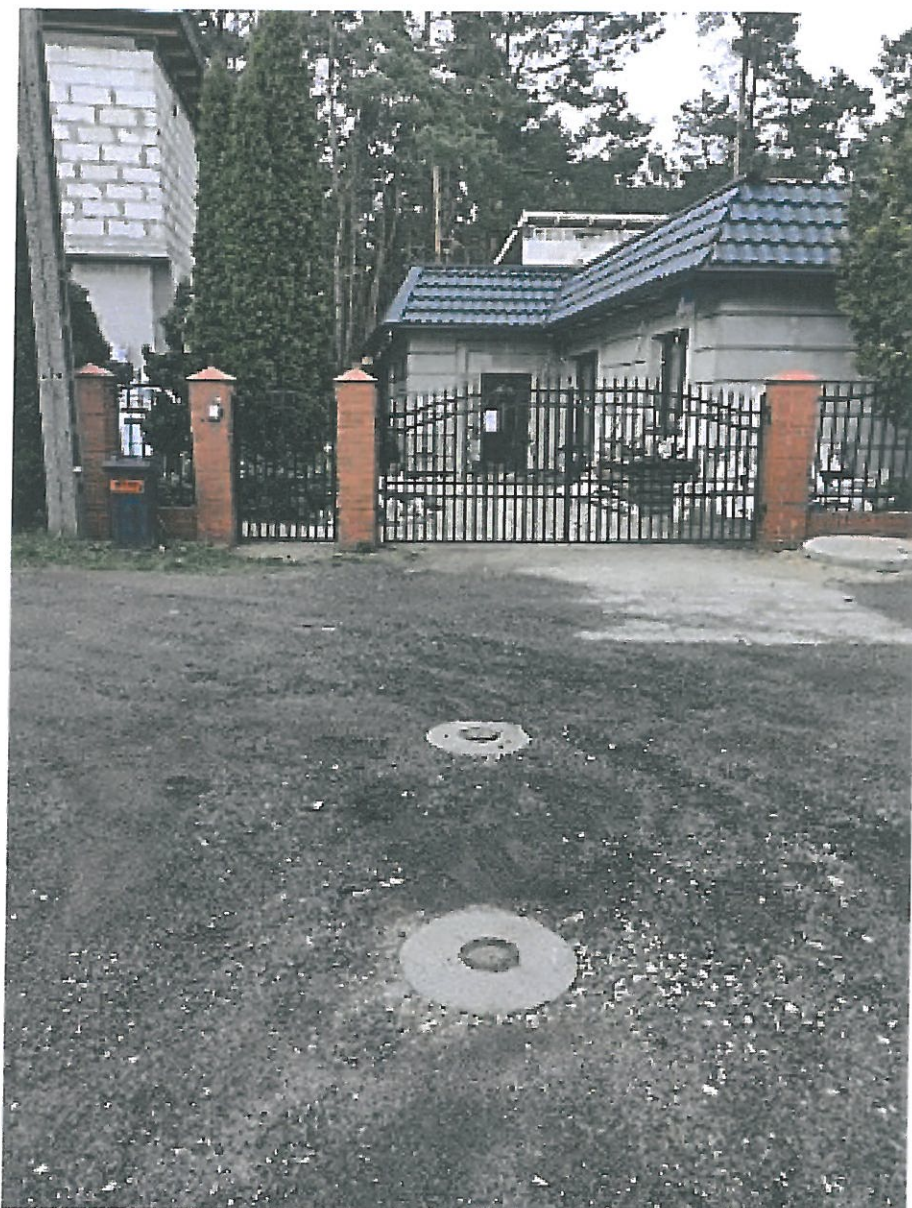
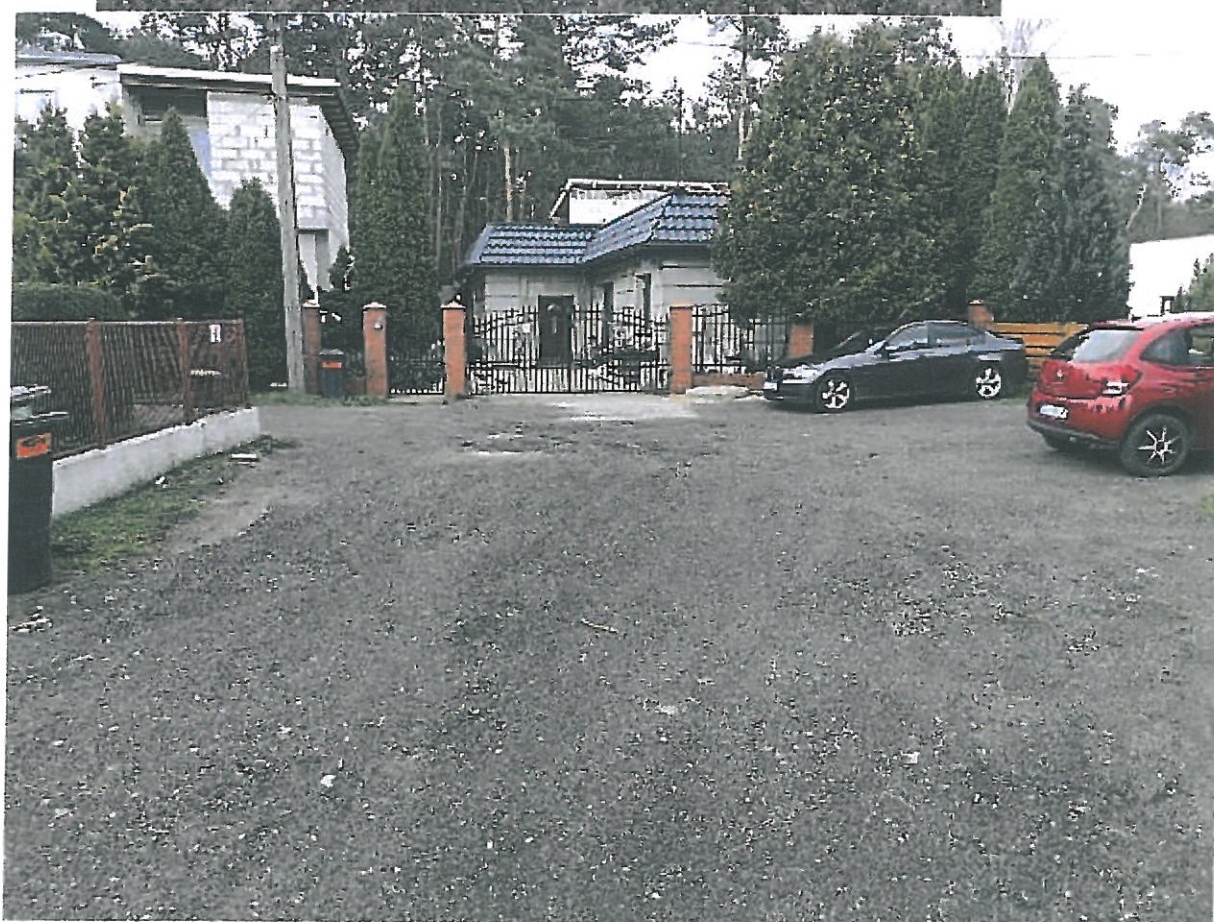
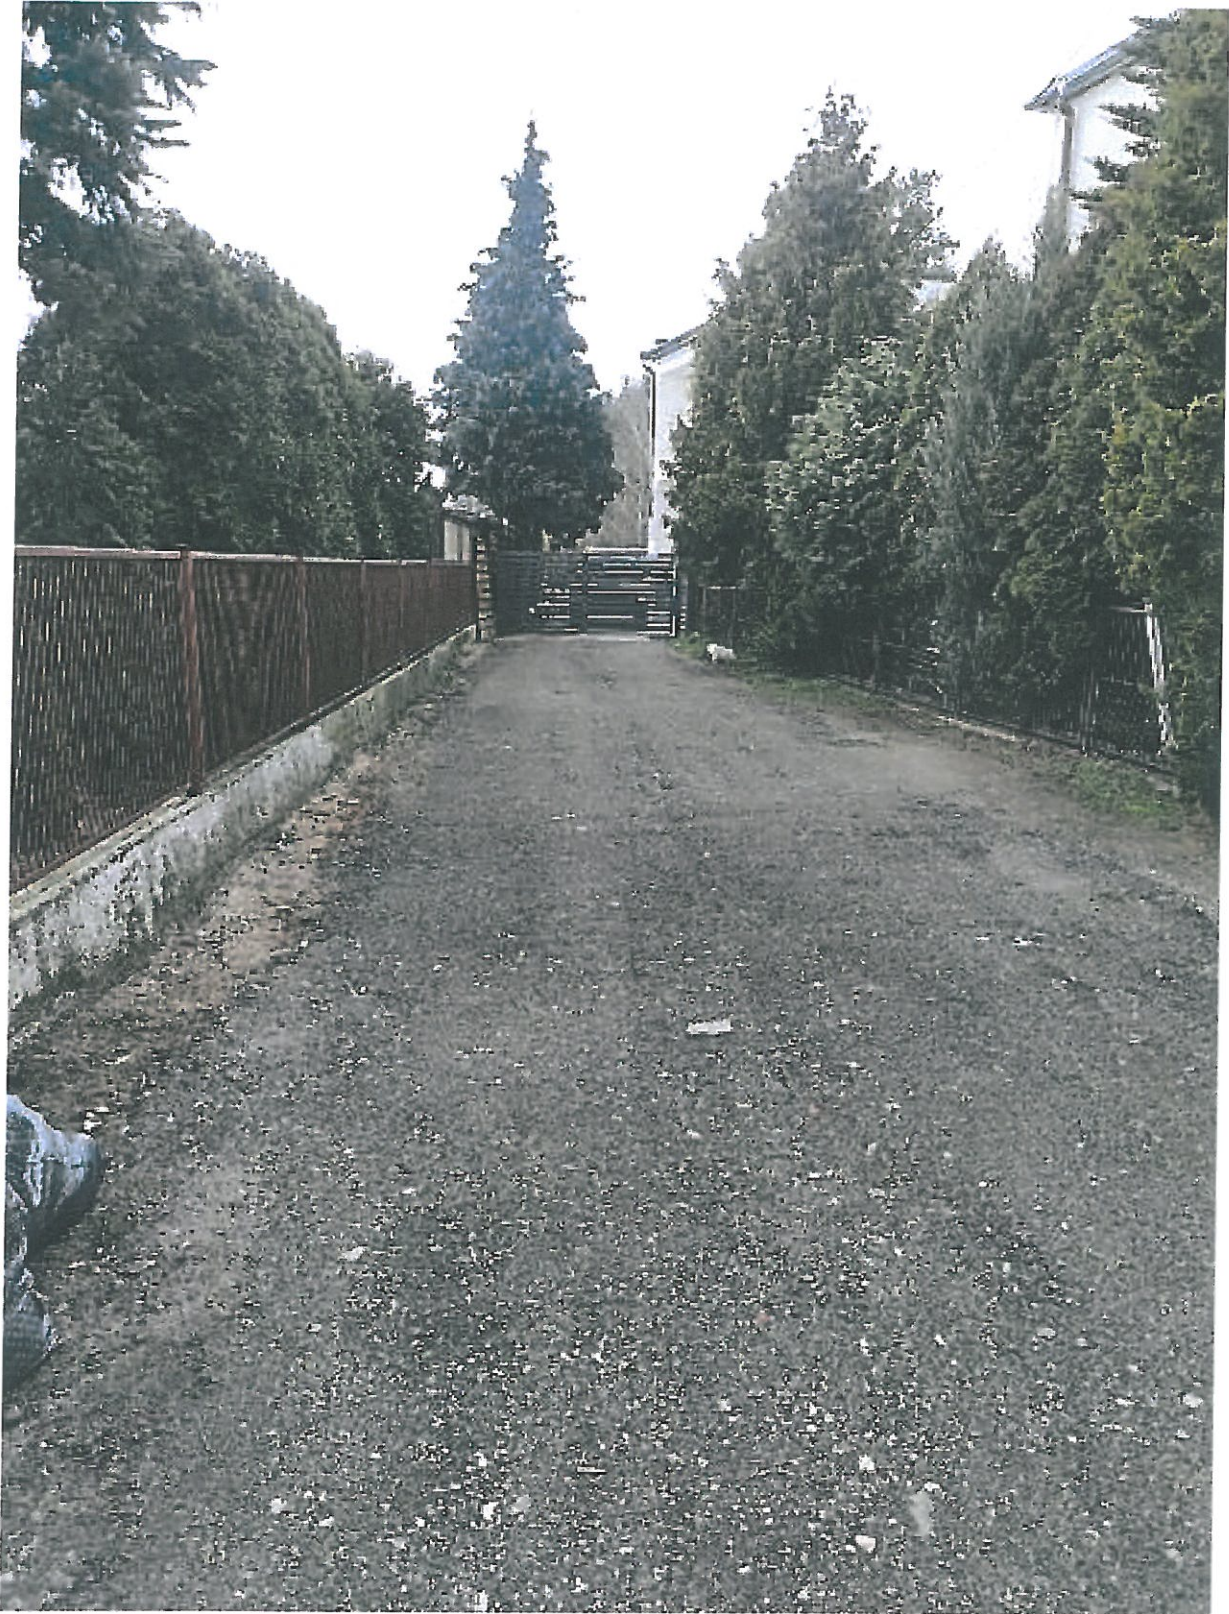
Ulica Izoldy – [Fot. Nr 1, 2, 3, 4 i 5 wykonane w dniu 27.03.2023 roku

Ponadto informuję, że aktualnie stan drogi nie wymaga dodatkowego równania, co prezentują załączone zdjęcia wykonane w dniu 27.03.2023r. podczas objazdu dróg.
